平成24年度 循環型社会形成推進交付金事業  
新クリーンセンター地質調査業務委託

調 査 報 告 書

平成25年3月22日

日本総合建設株式会社

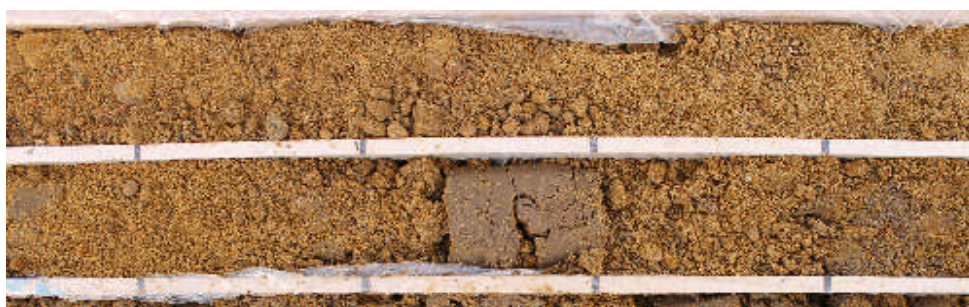
写真3. 1-2 「小諸第1火砕流堆積物(軽石多産)」の地質状況(No. 2 深度6～7m付近)

礫混じり砂で構成され、色調は淡褐～褐色を呈す。ボーリングNo. 2では、層厚8 mである。ボーリングNo. 2以外の調査孔では、本層は認められない。

全体に締まっていて、 $N$ 値は全ての深度で50以上と高い値が得られた(地盤に強度がある)。反対に孔内水平載荷試験では23, 470 (kN/m<sup>2</sup>)と低い値が得られた(地盤に強度がない)。これは多量に混入する軽石の存在に原因があると予想され、本層が標準貫入試験のような動的応力には強い反面、孔内水平載荷試験のような静的応力には弱い特性があると予想される。

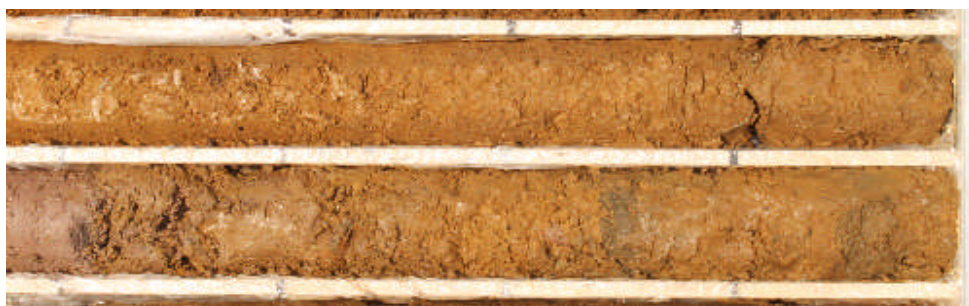
写真3. 1-3 「小諸第1火砕流堆積物(ローム質)」の地質状況(No. 1 深度2～3m付近)

分級が悪く場所によって土質が異なるが、主に砂や礫混じり砂で構成される。色調も場所(土質)によって異なるが、主に褐色を呈す。

硬軟にもむらがあり、 $N$ 値が3以下の軟質な箇所は、ボーリングNo. 3を除けば試験を行った全ての調査孔で認められる。本層の上位に黒ボク土(層厚0. 15～0. 60m)が認められる箇所がある(No. 1やNo. 4、No. 5)。

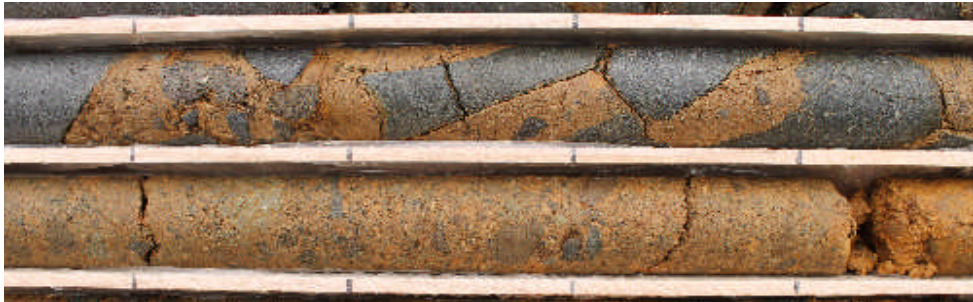
写真3. 1-4 「志賀溶結凝灰岩(風化部)」の地質状況(No. 3 深度7～8m付近)

数cm～45cmの安山岩を多量に混入する火山角礫岩である。基質が未固結～半固結状態で、下位層に新鮮な同質岩が認められる傾向があるため、本層を「志賀溶結凝灰岩(風化部)」とし、下位層の「志賀溶結凝灰岩(新鮮部)」と区別した。ただし、基質の固結状況の違いは、堆積時の溶結の強弱が影響している可能性がある。

本層は基質の固結度は弱いものの、標準貫入試験や孔内水平載荷試験から小諸第1火砕流堆積物に比べると地盤の強度が高い。

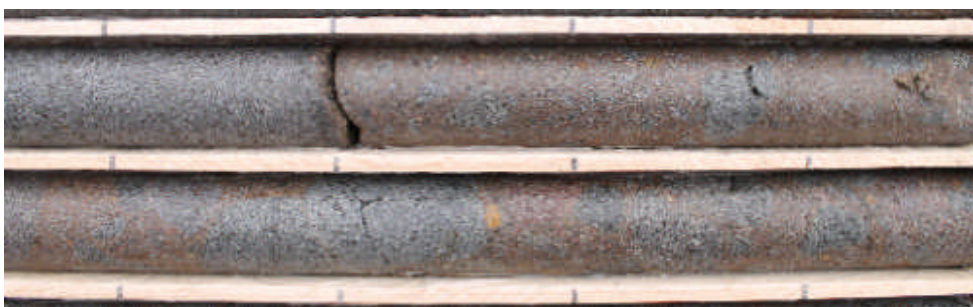
写真3. 1-5 「志賀溶結凝灰岩(新鮮部)」の地質状況(No. 3 深度13～14m付近)

数cm～120cmの安山岩を多量に混入する火山角礫岩である。基質が「志賀溶結凝灰岩(風化部)」に比べると硬質で明らかに異なる。基質は、流理構造が認められる箇所(ボーリングNo. 1の深度23. 60～23. 75m)や、構成物の違い(あるいは熱変質の有無)により色調が異なる箇所も多い。

「志賀溶結凝灰岩(風化部)」と同様に、標準貫入試験や孔内水平載荷試験から地盤の強度が高いことが分かる。
